Commune de LA GRESLE

16CRA234
Novembre 2017

Schéma Directeur d'Assainissement

Rapport de phase 3 : Résultats des ITV et Propositions de travaux

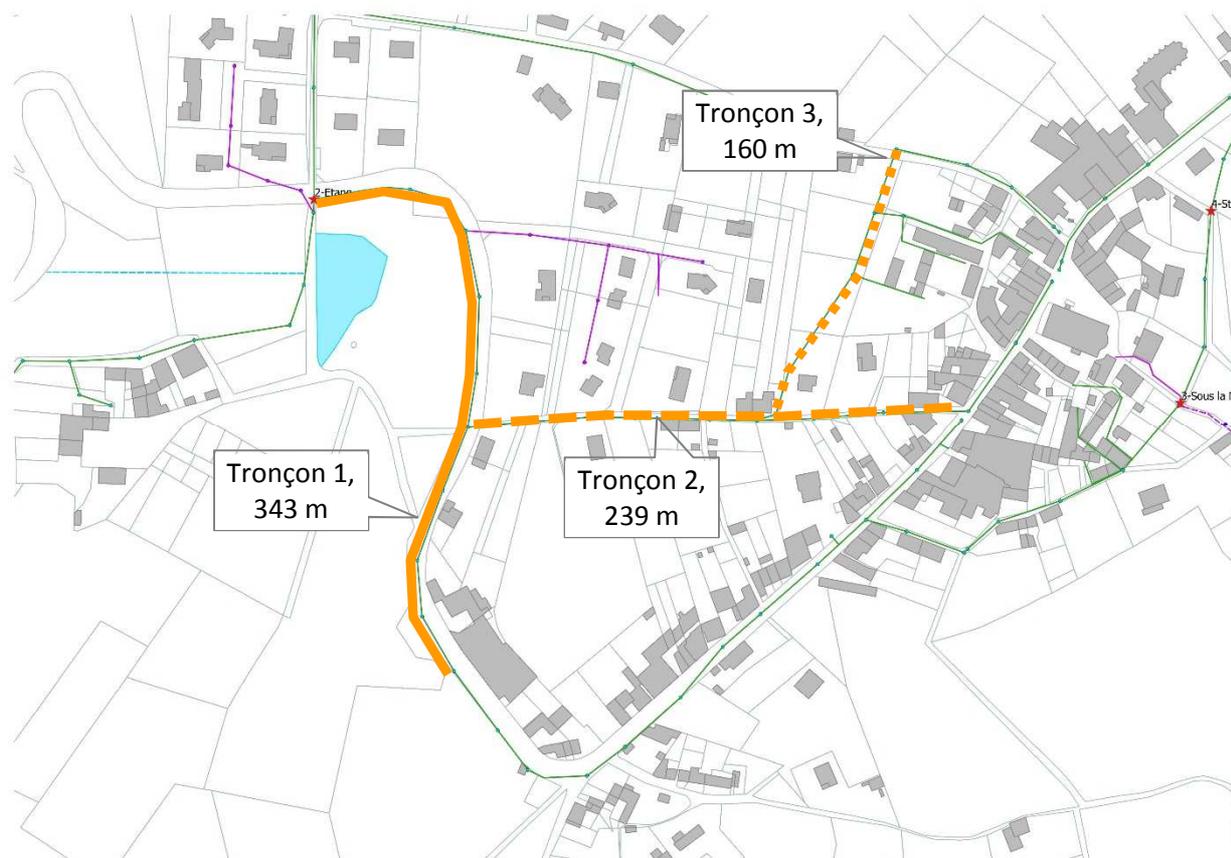
Figure 1 : Situation des ITV

Conformément au rapport de phase 2, les ITV ont porté sur 3 tronçons de réseau, indiqués sur la figure suivante et sur un linéaire total de réseau de 742 m. Le rapport détaillé des inspections caméra est joint au présent dossier.

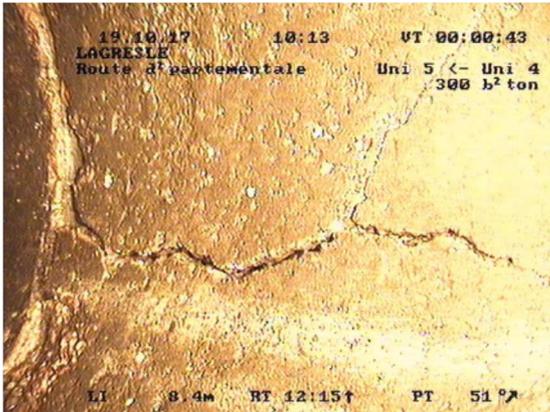
<p>Fissure à 8,04 m en amont de uni5</p>	<p>Racine à 13,40 m en amont de uni8</p>

- Pour les fissures, racines, radicules, joints apparents : le fraisage, le nettoyage et **la pose d'un manchon de réparation par l'intérieur**. Cela concerne 27 anomalies.
- Pour certains tronçons où les anomalies sont trop rapprochées : ouverture d'une fouille, dépose des tuyaux dégradés et pose de tuyaux neufs de même diamètre et raccordement sur l'existant. Cela concerne les tronçons suivants :
 - De uni4 vers uni5 : DN300 de 8 m à 13 m, soit 5 m de tuyau à changer ;
 - De uni7 vers uni8 : DN 400 de 5 m à 32 m, soit 27 m de tuyau à changer ;
 - De uni5.6 vers uni5.5, DN 300 de 28 m à 41 m, soit 13 m de tuyau à changer.

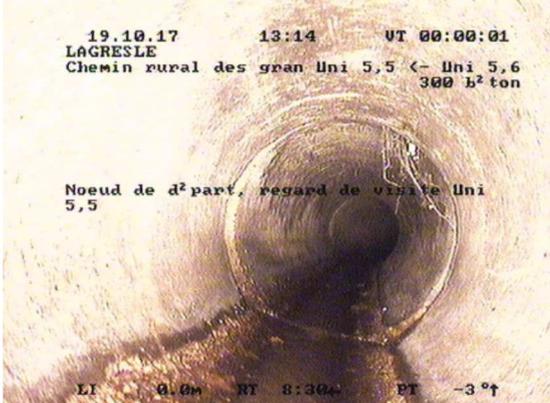
<p>Radicelle au départ de uni 5.5</p>	<p>Joint apparent à 36,06 m aval de uni 5.5</p>

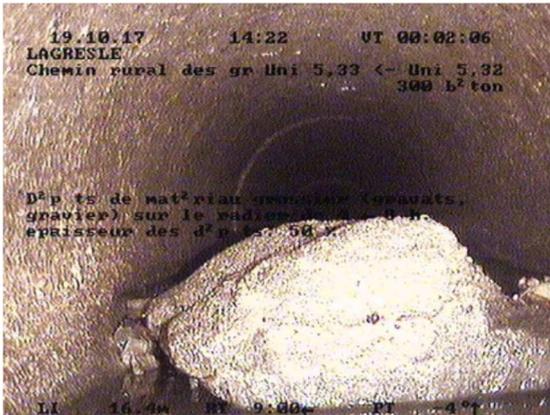
<p>Obstacle à 11,22 m en aval de uni 5.32</p>	<p>Branchement à 15,36 m en amont de uni 5.5</p>

- Pour les trois obstacles, la solution consiste soit à ouvrir une fouille et changer le tuyau concerné, soit à prévoir un hydrocurage haute pression. Cela concerne :
 - Les 2 obstacles à 7,28 m et 11,22 m du regard 5.32 (chemin avant les tennis) ;
 - L'obstacle à 14,01 m du regard 5.34 sous le terrain de tennis (difficulté d'ouvrir une fouille et d'accéder aux regards).

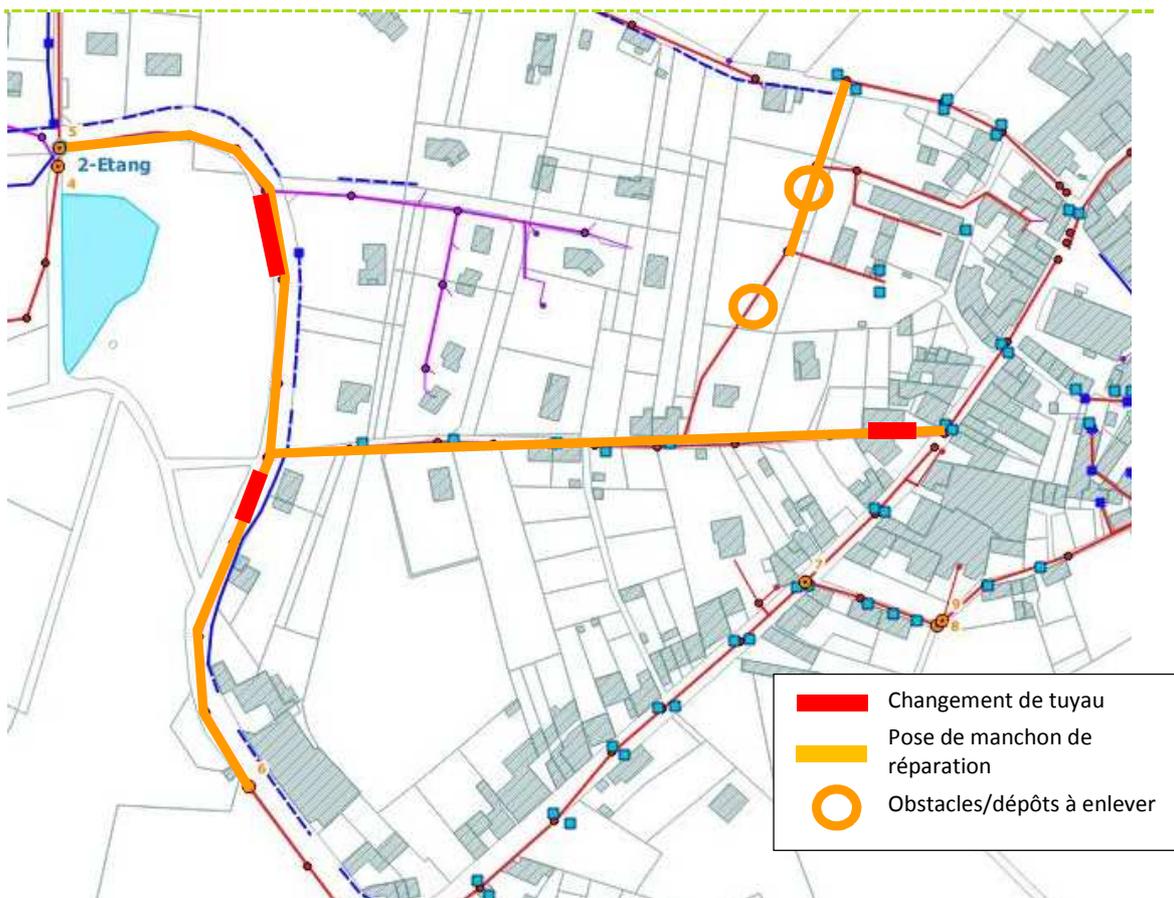
Figure 2 : Situation des travaux de réhabilitation

On inclut également la réparation d'infiltration visible au niveau de certains regard (R17, RU3.7 face maison de retraite).

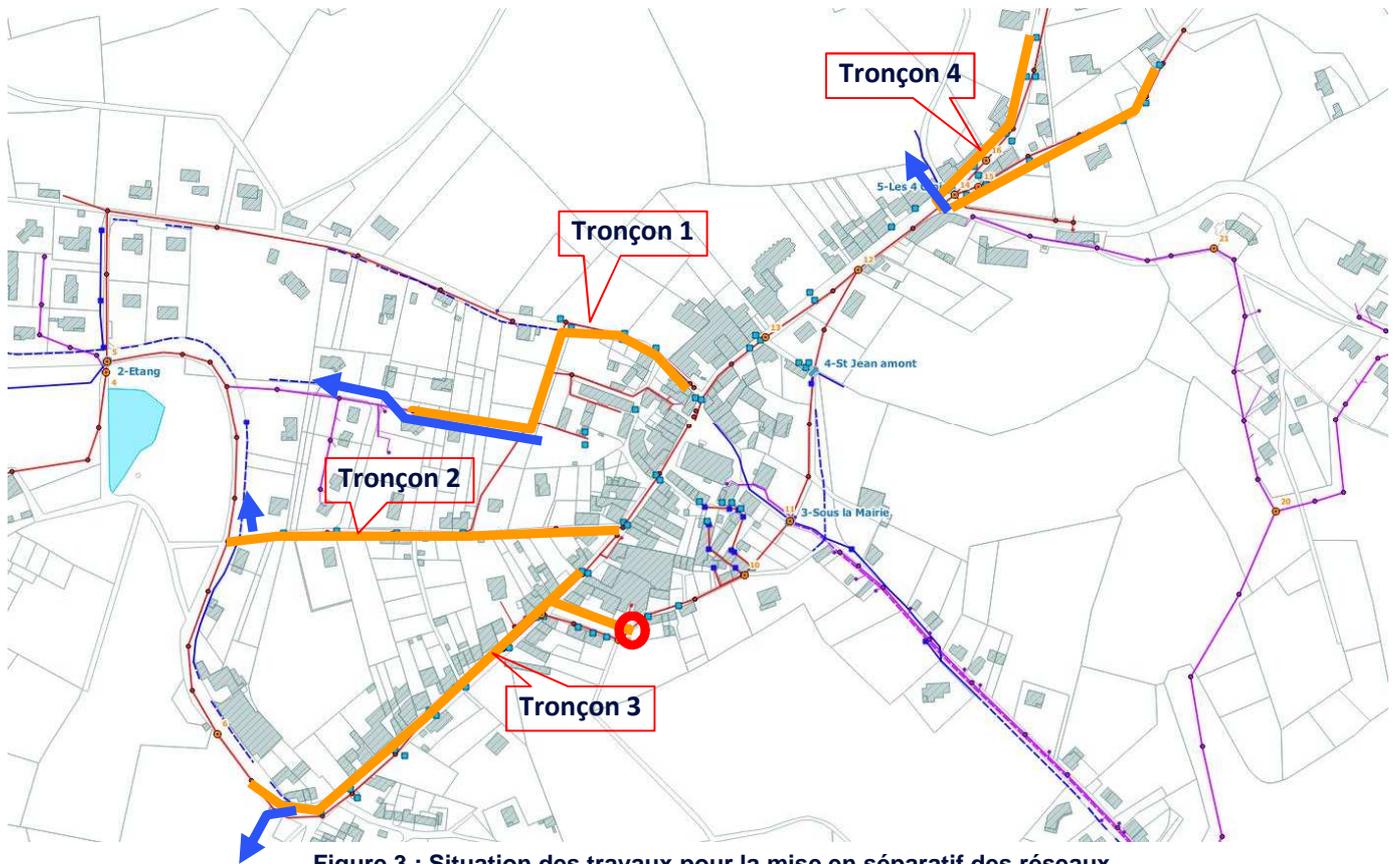
Figure 3 : Situation des travaux pour la mise en séparatif des réseaux

- Tronçon 1 : cimetière/tennis : pose de 280 m de réseau eaux usées D200 et pose d'un réseau pluvial D300/400 sur 230m. Le réseau existant peut-être coupé au niveau des tennis pour être raccordé sur le lotissement en contrebas. Il est nécessaire de créer un réseau pluvial qui se rejettera dans le fossé rue du Château ;

- Tronçon 2 : rue vers Ronchevol : pose d'un réseau eaux usées en D200 sur 300m, le réseau existant devient pluvial et se rejette dans le fossé rue du Château ;

- Tronçon 3 : Grande Rue coté Ronchevol : pose d'un réseau eaux usées sur 400 m, le réseau existant est déconnecté en amont et se rejette en aval dans un fossé le long du chemin en terre de Ronchevol ;

- Tronçon 4 : Les Quatre Croix : pose d'un réseau eaux usées en amont du DO sur 330m, pose d'un réseau pluvial sur 50 m pour raccorder les grilles pluviales du carrefour, l'exutoire pluvial est le DO existant vers le fossé côté Nord.

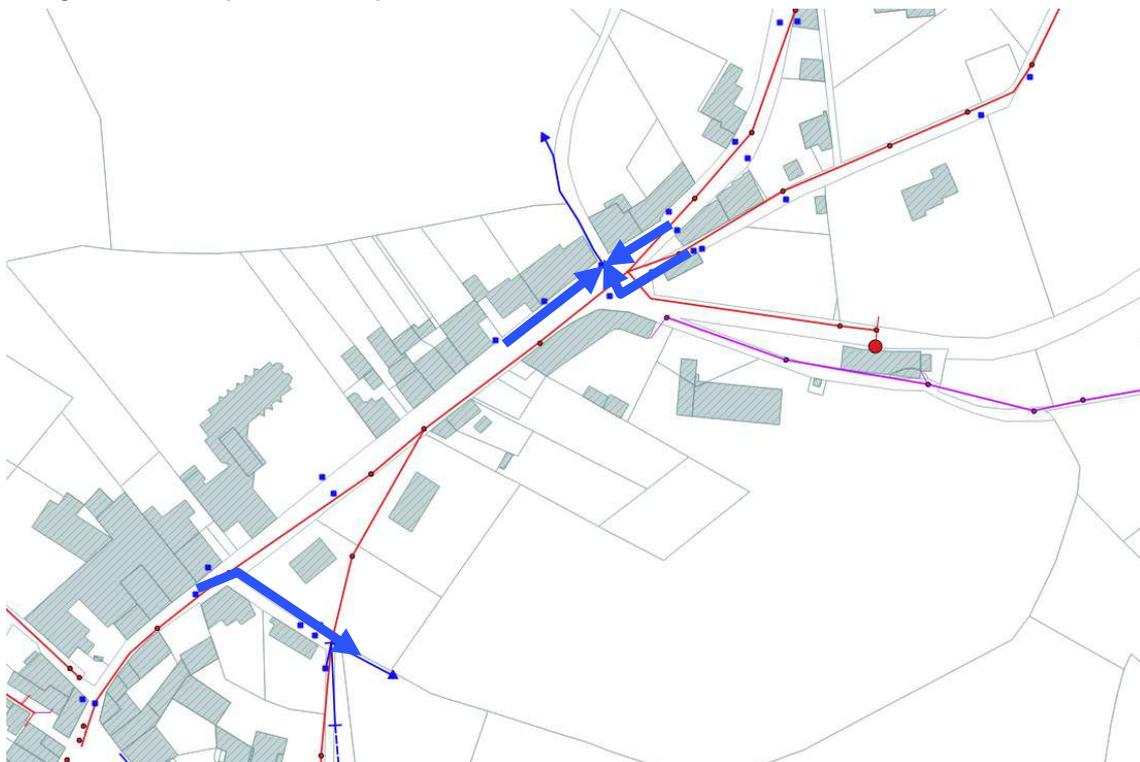
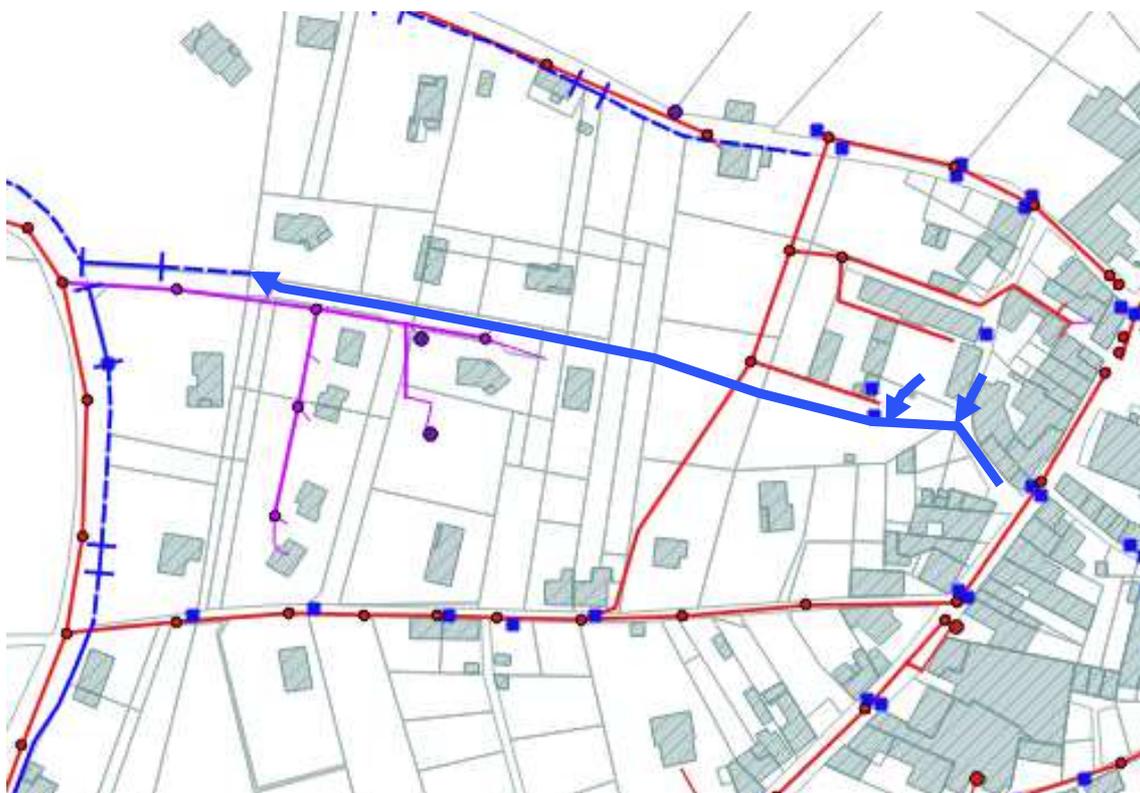
Figure 4 : Situation des travaux pour le dé-raccordement d'eaux pluviales sur le réseau unitaire

- **Les quatre Croix** : il existe de nombreuses grilles pluviales dans le carrefour ou en amont : on peut envisager des travaux de pose de réseaux pluviaux, de dé-raccorder les grilles du réseau unitaire et de les raccorder vers le nouveau réseau pluvial ; l'exutoire reste le trop plein du déversoir d'orage. Les travaux comprennent la pose de 100 m de réseau pluvial, la réalisation d'au moins 8 branchements de grilles sur ce réseau, le coût est estimé à 50 000 €HT ;
- **Ecole, Tennis** : On peut envisager la construction d'un réseau pluvial qui collecterait le centre bourg (Ecole, parking, tennis), passerait dans le lotissement pour se raccorder sur le fossé de la rue du Château. Cela permet de dé-raccorder tout ce secteur en eaux pluviales, Cela représente environ 300 m de réseau pluvial D300, le raccordement d'au moins 5 grilles + école + parking. Le coût est estimé à 100 000 €HT.

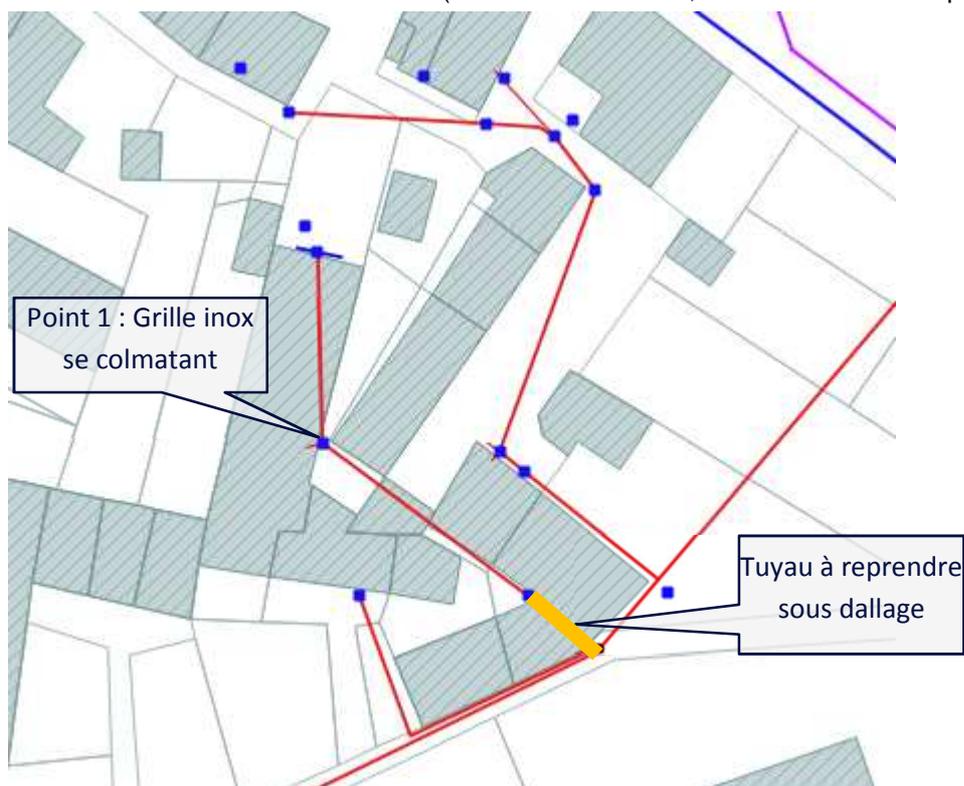
Figure 5 : Situation des travaux rue des Clous

L'exploitant a mis en évidence des problèmes d'écoulement dans le secteur de la rue du Clou (voir rapport de phase 1). Les travaux concernent au minimum :

- L'aménagement d'une grille au point 1 ;
- La reprise du réseau dans la partie aval sur 10 m environ et du branchement sur la canalisation principale (propriété Maurice Brosse).

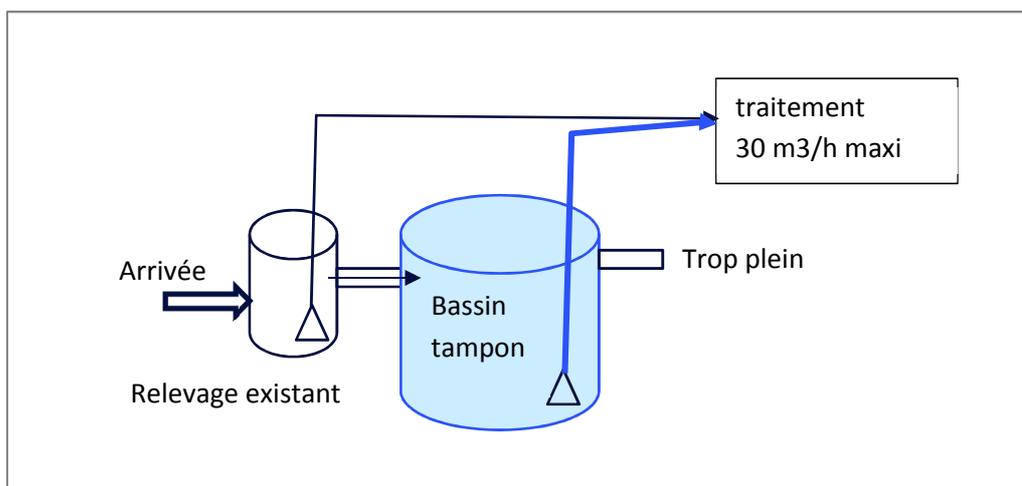
Figure 6 : Principe du bassin tampon

Le bassin est un ouvrage en béton, couvert, avec un dispositif de nettoyage automatique du fond.

Le bassin sera en béton, couvert, stable à vide, équipé de trappes d'aération, d'un dispositif de nettoyage automatique, d'un système de vidange à débit régulé à 5,5 m³/h (pompage ou vanne de régulation).

Les dimensions du bassin sont par exemple : bassin circulaire, diamètre 8 m, hauteur : 3 m ; Il pourrait être implanté à côté du poste de refoulement actuel, sous réserve de la disponibilité foncière et d'une portance de terrain suffisante. Il peut être alimenté gravitairement ou par pompage (pompe de 40 m³/h).

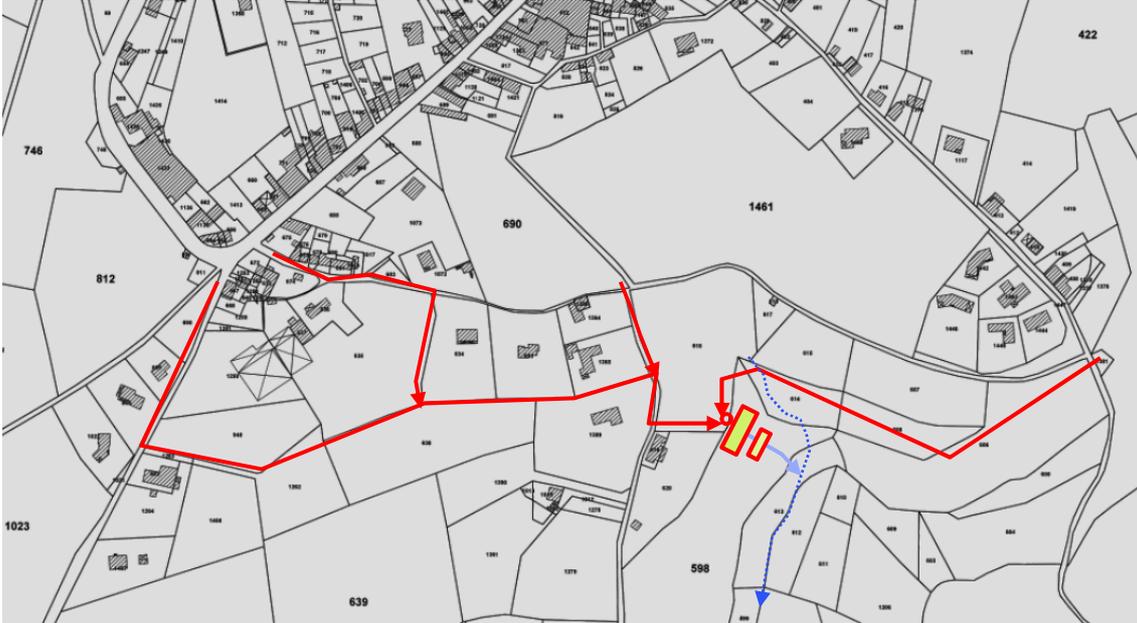
Figure 7 : Plan de situation des travaux solution filtre planté de roseaux

- ▷ La pose de 1260 ml de réseau gravitaire D200 ;
- ▷ La réalisation de 20 branchements ;
- ▷ La construction d'une station de traitement filtre planté de roseaux de 200 EH.

La figure suivante présente le tracé des canalisations et l'implantation de la station d'épuration.

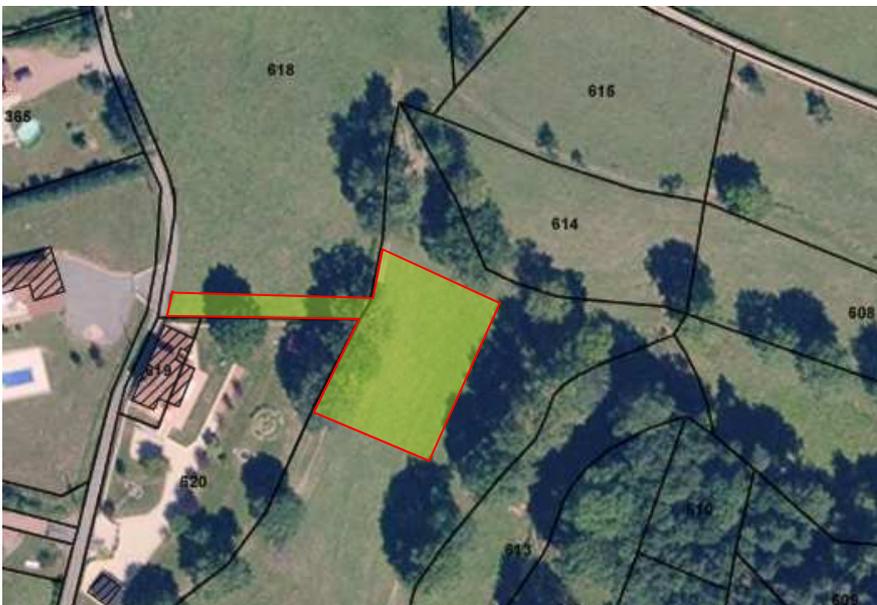
Figure 8 : Situation de la station de type filtre planté de roseaux

La surface de filtre est d'environ $200\text{EH} \times 2 \text{ m}^2/\text{EH}$ soit 400 m^2 , ce qui entraîne une emprise au sol d'environ 800 m^2 . La station pourrait être implantée sur la parcelle N°598 avec un accès par la parcelle 618.

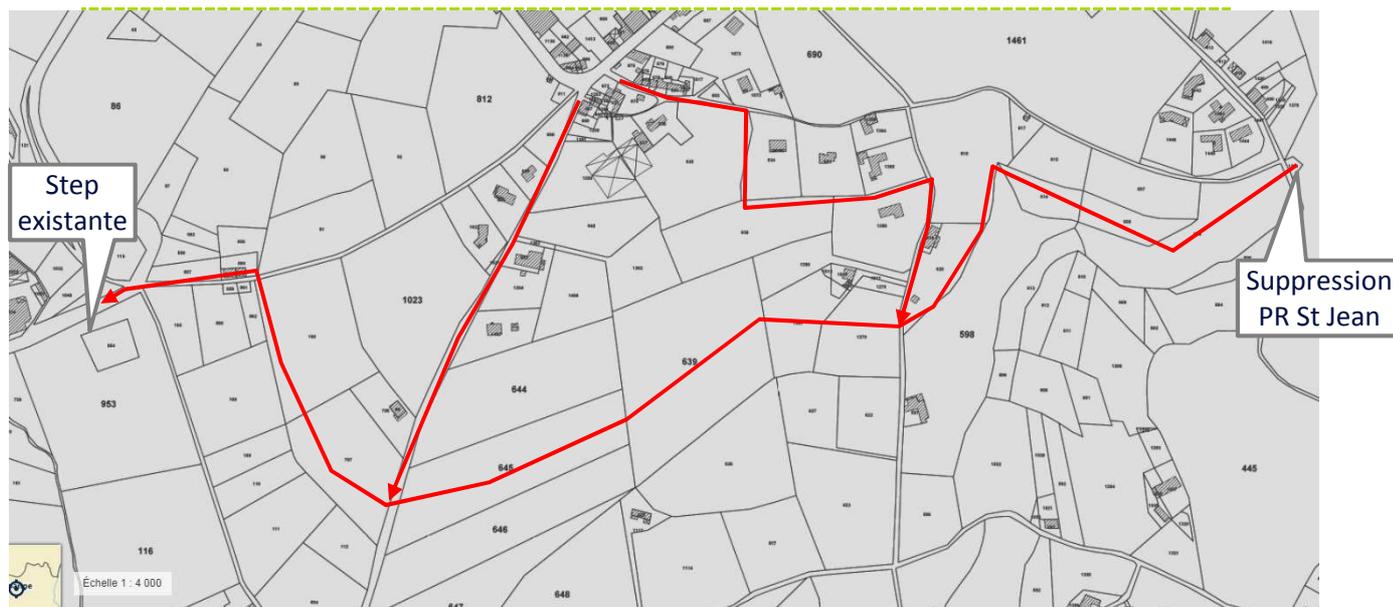
Figure 9 : Plan de situation des travaux solution raccordement sur la STEP

- ▷ La pose de 1400 ml de réseau de transfert gravitaire D200 ;
- ▷ La pose de 1020 m de réseau de collecte gravitaire ;
- ▷ La réalisation de 20 branchements ;
- ▷ Le raccordement sur le réseau en amont immédiat de la station d'épuration.
